Signifikansi Arsitektur Dinding Interior pada Bangunan Heritage Gedung Sate Jawa Barat

Dian Kusbandiah¹, Sigit Wisnuadji²

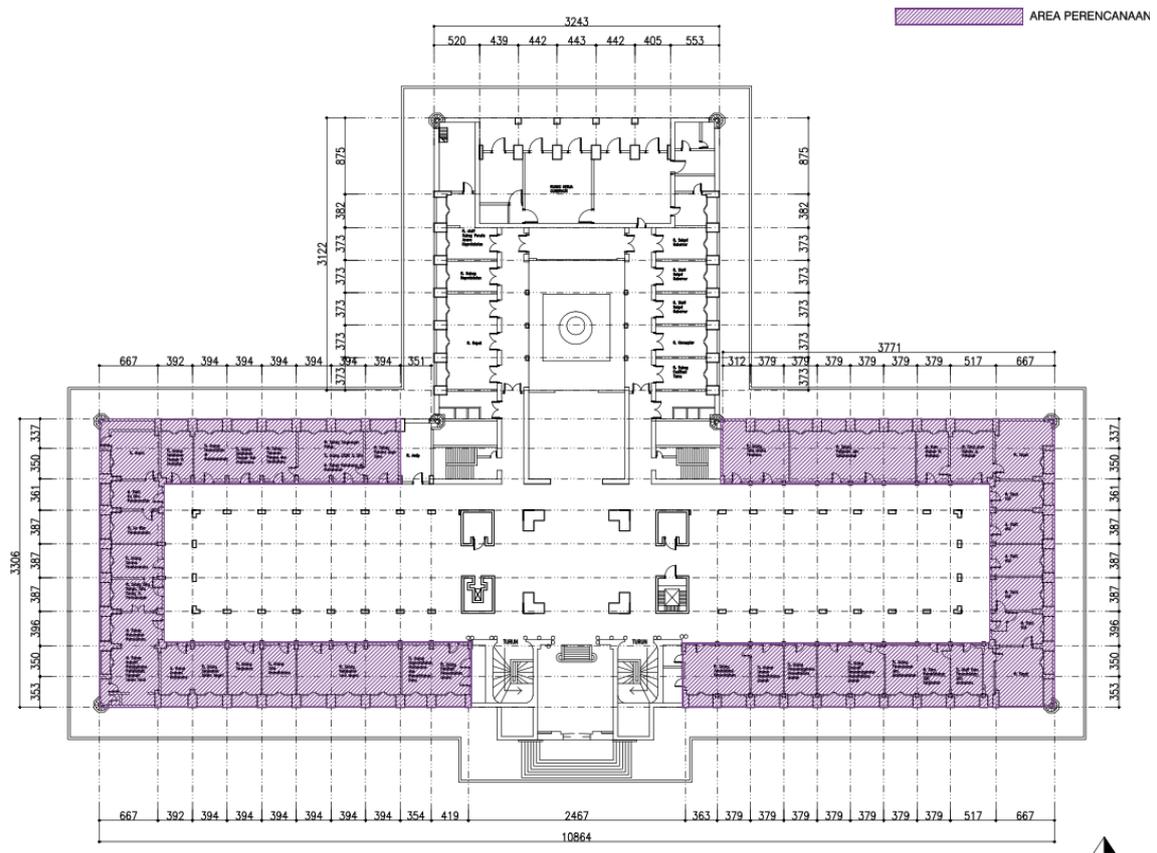
Gambar 2. Denah Eksisting Lantai 2 Gedung Sate

Gambaran umum mengenai karakteristik pemanfaatan gedung sate yang berjalan saat ini diperoleh berdasarkan survey visual yang dilaksanakan sejumlah ruang kerja yang ada di dalamnya. Secara spesifik, ruang kerja yang menjadi sampling amatan adalah:

- a. Ruang-ruang di lantai 2 sebanyak ± 38 ruang
- b. Ruang-ruang di lantai 3 sebanyak ± 35 ruang

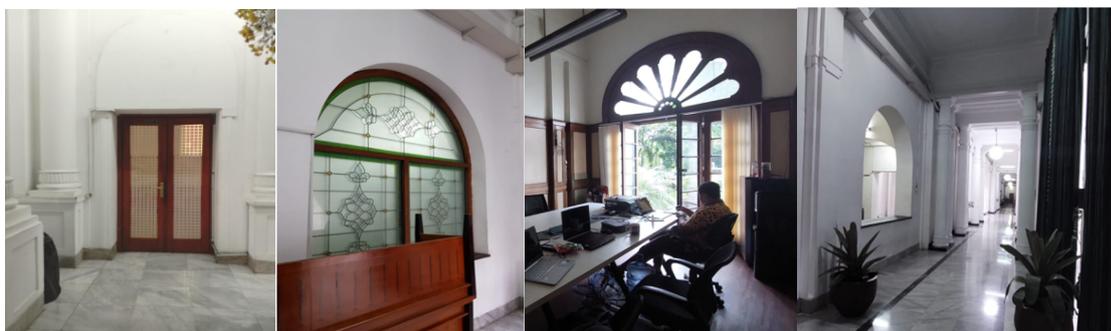
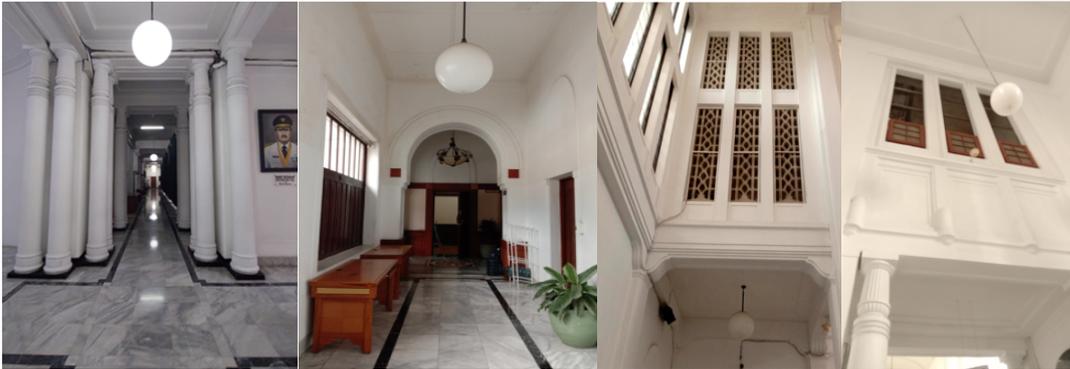
Gambar 4. Karakter Dinding & Atributnya pada Interior Gedung Sate

Secara garis besar, dapat dikatakan bahwa gaya arsitektur yang melekat pada dinding interior Gedung Sate ini merupakan gaya arsitektur Indo-Eropa yang menggabungkan antara arsitektur Barat dan sentuhan tradisional Indonesia.

Demikian juga yang teridentifikasi pada atribut dinding interior ruang kerja di Gedung Sate ini yang memiliki karakteristik sebagai berikut:

1. Material dinding & finishing sebagian besar menggunakan batu bata & plesteran dicat putih. Plester yang digunakan mengandung kapur yang umum dipakai pada masa kolonial untuk memberikan tekstur halus dan ketahanan.

2. Dinding yang tebal dan tinggi terutama di aula utama. Ini memberi kesan bangunan yang kokoh dan megah, mencerminkan status pentingnya pusat pemerintahan.

3. Kolom dan pilar besar yang mengdopsi kolom Doric, tidak hanya berfungsi sebagai elemen struktural, tetapi juga sebagai elemen dekoratif.
4. Lisplang dinding atau *cornice* terletak pada pertemuan antara dinding dan langit-langit. Cornice ini yang merupakan detail arsitektur klasik yang berfungsi sebagai ornamen dan memberikan transisi yang halus antara dinding dan langit-langit, mempercantik ruangan dan menambah kesan formal.

5. Ventilasi dinding pada setiap dinding bagian atas berupa deretan rooster dengan bentuk geometris atau kisi-kisi untuk sirkulasi udara alami, khas bangunan eropa beradaptasi iklim tropis.

6. Pola dan ornamen perpaduan arsitektur barat dan timur pada beberapa bagian dinding interior dengan pola geometris dan motif arsitektur tradisional Indonesia seperti bentuk-bentuk flora dan fauna.

7. Jendela dengan model kusen berbahan dasar kayu tebal berbentuk lengkung pada bagian atasnya mencerminkan gaya arsitektur eropa
8. Penggunaan warna putih mendominasi pada dinding interior, memberikan kesan bersih dan formal. Warna ini juga memberikan kontras dengan elemen-elemen kayu gelap yang digunakan pada pintu, kusen, dan ornamen interior lainnya.

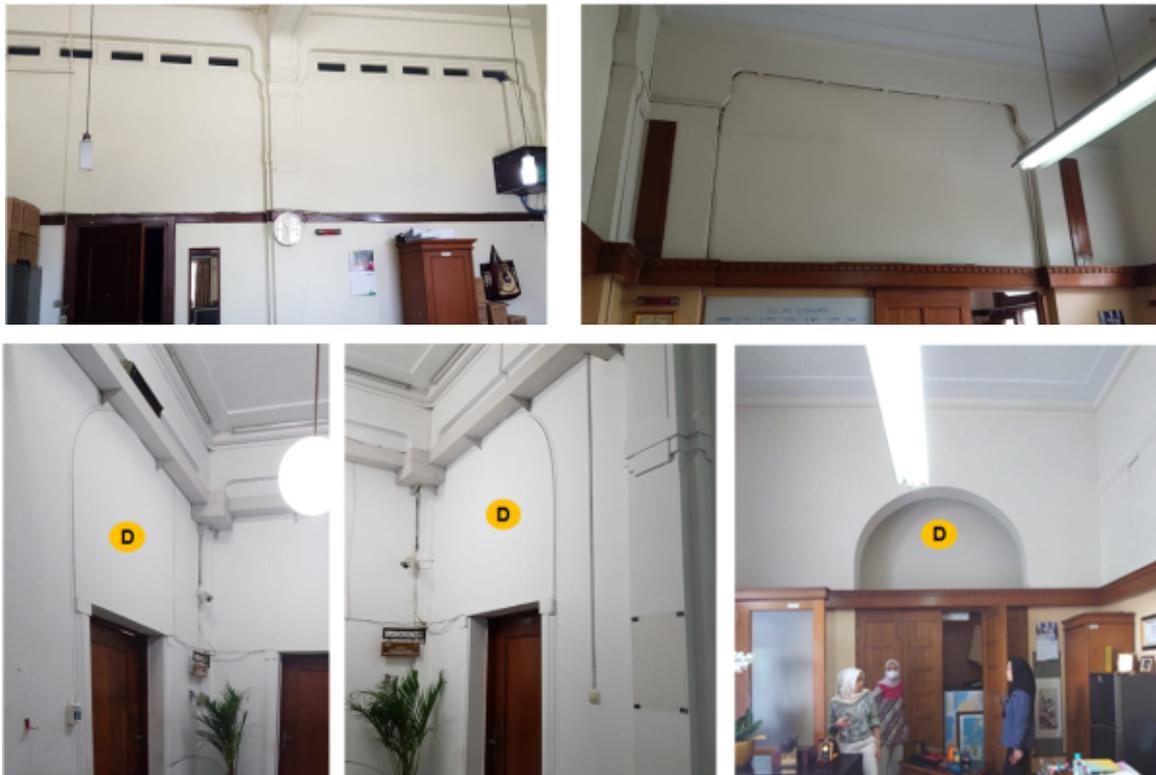
Gambar 5. Sub Atribut Dinding Gedung Sate: Tingkat Signifikansi Utama

1. Signifikansi utama terletak relief ornamen pada dinding-kolom-balok, ventilasi rooster serta jendela berpintu.
2. Signifikansi pendukung terletak pada plester, warna cat, list kayu pada dinding serta partisi solid kayu jati
3. Signifikansi non pendukung terletak pada wallpaper, *backdrop* dan kabinet dinding.

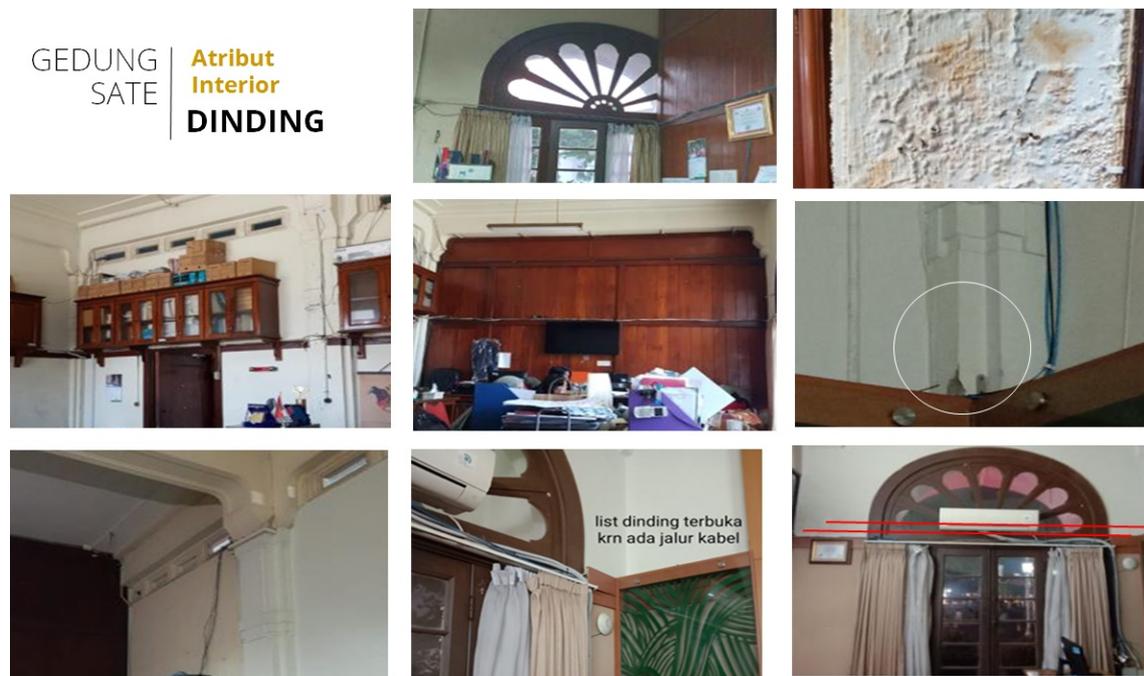
Gambar 7. Dinding & Tipikal Masalah pada Interior Gedung Sate

Berdasarkan hasil survey di lokasi, karakteristik permasalahan yang muncul pada atribut dinding di Interior R. Kerja Gedung Sate dapat dilihat pada foto-foto berikut

Atribut	Kategori Atribut	Tipikal Kerusakan	Tingkat Kerusakan
Relief Kolom/Pilaster	Utama	Rompal pada bagian tertentu	Ringan
Plester Dinding	Pendukung	Retak Rambut – Plester rompal	Ringan
Cat	Pendukung	Cat bruntusan & Cat mengelupas Perbedaan tone warna cat beda	Sedang
Wallpaper	Non Pendukung	Warna pudar, robek, tergores	Ringan – Sedang
List Dinding	Pendukung	Tinggi list berbeda dalam 1 bidang yang sama List terbuka karena jalur kabel	Ringan
Partisi Solid Kayu Jati	Pendukung	Partisi tidak full dinding dapat dibongkar Partisi Tinggi Partisi full s/d ke balok Jalur kabel melintang bidang partisi	Ringan
Kabinet Dinding	Non Pendukung	Penempatan abinet yang tidak tepat Kapasitas Kabinet overload	Ringan
Rooster Lubang Angin	Utama	Lubang ditutup sebagian Lubang dijadikan jalur lintasan kabel	Ringan
Jendela model Eropa	Utama	Warna kusam, rompal kayu,	Ringan

Atribut	Tipikal Kerusakan	Penyebab	Penanganan
Plester	Retak Rambut Plester rompal	kapilarisasi air tanah acian tidak sempurna	Teliti plester asli Instalasi water capillary breaker Plester kembali berbahan dasar kapur
Cat	Cat bruntusan Cat mengelupas Perbedaan tone warna cat	Kelembaban ruang	Rekayasa temperatur dan sirkulasi udara & Penggunaan cat waterbase
Wallpaper/ Dinding Gypsum	Warna pudar, robek, tergores	Usia material	Pembukaan Wallpaper/dinding Gypsum
List Dinding	Ketinggian list berbeda dalam 1 bidang yang sama List terbuka karena jalur kabel	Kurang perencanaan diawal dan penyesuain terhadap kebutuhan baru	Penyesuaian kembali ketinggian list
Partisi Kayu	Partisi tidak full dinding dapat dibongkar Tinggi Partisi full s/d ke balok Jalur kabel melintang bidang partisi	Kebutuhan fungsi ruang baru	Pembongkaran partisi agar sesuai konteks BGCB
Kabinet Dinding	Penempatan kabinet yang tidak tepat Kapasitas Kabinet overload	Kebutuhan ruang penyimpanan meningkat	Kabinet dinding dibongkar dan ditransformasi menjadi kabinet lantai

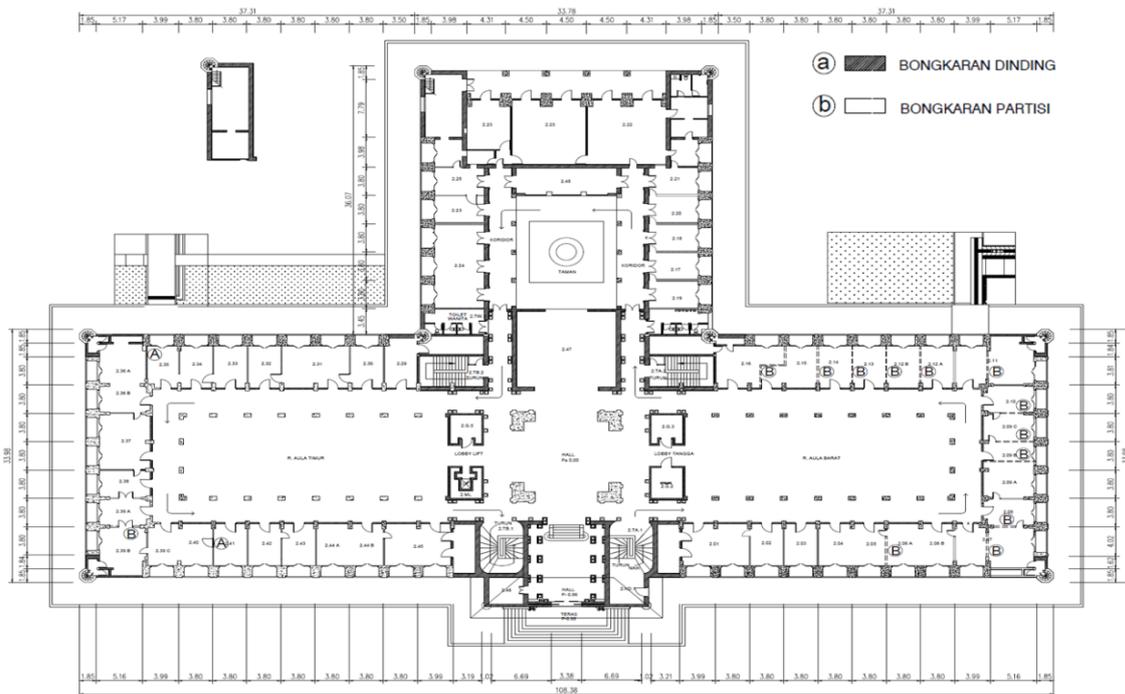
Gambar 8. Sebaran Rencana Bongkaran Dinding pada Lantai 2 Gedung Sate

Selain usulan diatas, mengingat ada kebutuhan peningkatan luas ruang kerja yang disesuaikan dengan jumlah pegawai yang ada pada setiap unit kerja, maka juga telah dilakukan *overlay* arsip gambar *blueprint* denah pada periode lampau (tahun 1940, tahun 1970, dan tahun 1980) dengan denah eksisting saat ini. Hal ini dilakukan untuk menentukan posisi kolom stuktur, dinding pengisi dan partisi kayu yang merupakan elemen autentik. Hasil *overlay* ini telah memetakan sebaran lokasi dinding yang dapat dibongkar dan/atau dipertahankan sebagaimana yang terlihat pada gambar 9-10.

Adapun upaya pembongkaran dinding yang dapat dilakukan menerapkan reversibilitas modifikasi sebagai salahsatu prinsip penting dalam piagam Burra adalah bahwa setiap perubahan yang dilakukan harus sedapat mungkin bersifat *reversible*. Dengan kata lain, modifikasi yang terjadi pada saat ini dapat diubah kembali kepada kondisi aslinya tanpa merusak dinding atau elemen lainnya. Hal ini penting agar keaslian dan nilai heritage bangunan tetap dapat dijaga dimasa depan.
